Inyección diesel y turbocompresores

NOTA TÉCNICA PARA EGR VAG TDI

AEGR-1032/R

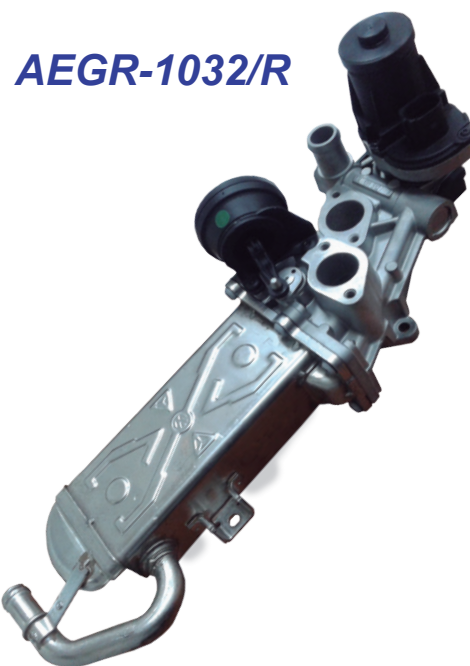
En algunas aplicaciones VW principalmente en motores 1.6 TDI, el fallo en el posicionador es persistente, incluso aunque la válvula nueva funcione correctamente en nuestro banco de prueba. Antes de enviarla en garantía es recomendable seguir el siguiente proceso:

1. Si una vez realizada la adaptación de la EGR no funciona correctamente, se puede intentar una "adaptación forzada".
2. Instalar la EGR correctamente.
3. Dejar el terminal de la máquina de diagnóstico conectado y arrancar el motor. Mantener en ralentí hasta su temperatura óptima de funcionamiento (después de que salte el ventilador).
4. En ese momento borrar el error. De esta forma debería funcionar correctamente.

En el caso del que el fallo persista, póngase en contacto con nosotros sin desmontar la pieza para abrir el proceso de garantías.
